# Halle im neuen jüdischen Friedhof Fürth nach ihrer Generalsanierung

## **Die Generalsanierung der Halle**

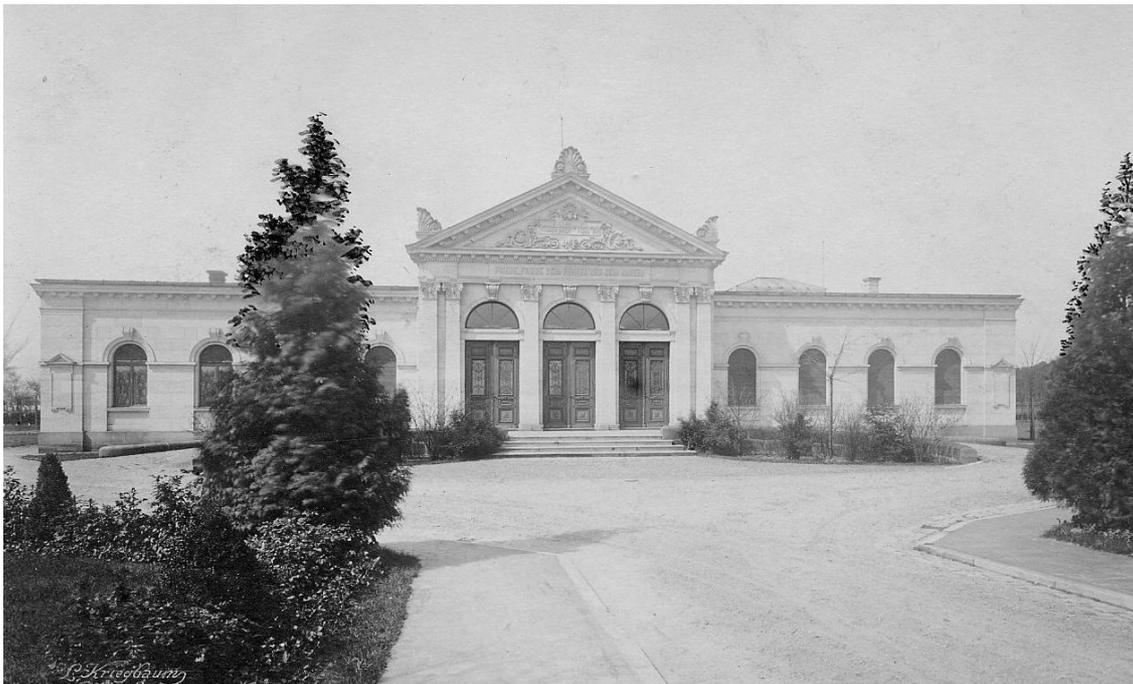
Die Halle wurde am 27. November 1902 fertiggestellt. Dieses Foto von 1906 zeigt die großzügige Auffahrtsrampe zum Eingang und die reich geschmückte Sandsteinfassade.

Die neobarocken Dachaufbauten des Plans wurden nicht realisiert. Die Fenster wurden, anders als von Schinkel, im Stil des Münchner Architekten Friedrich von Gärtner mit Rundbogen versehen. Simse unter dem Dach und am Beginn der Rundbögen betonen die Horizontale. Die Fassade wird durch den hervorspringenden Mittelteil mit den angedeuteten Säulen, die keine statische Funktion haben, dreifach gegliedert.

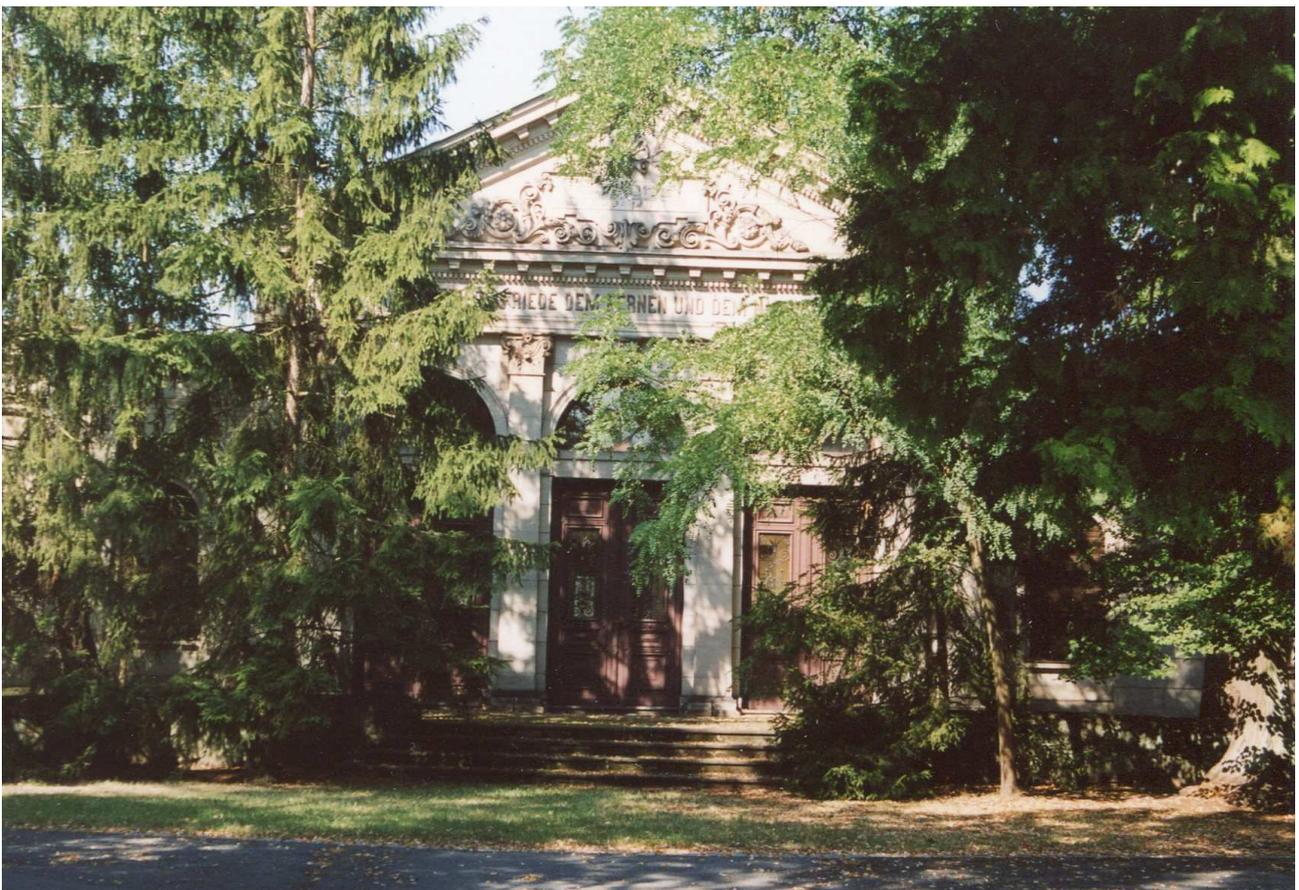
Dieses Foto zeigt die Situation vor Beginn der Arbeiten. Die Bäume, die das Gebäude schädigten, wurden mit Erlaubnis der Naturschutzbehörde entfernt.

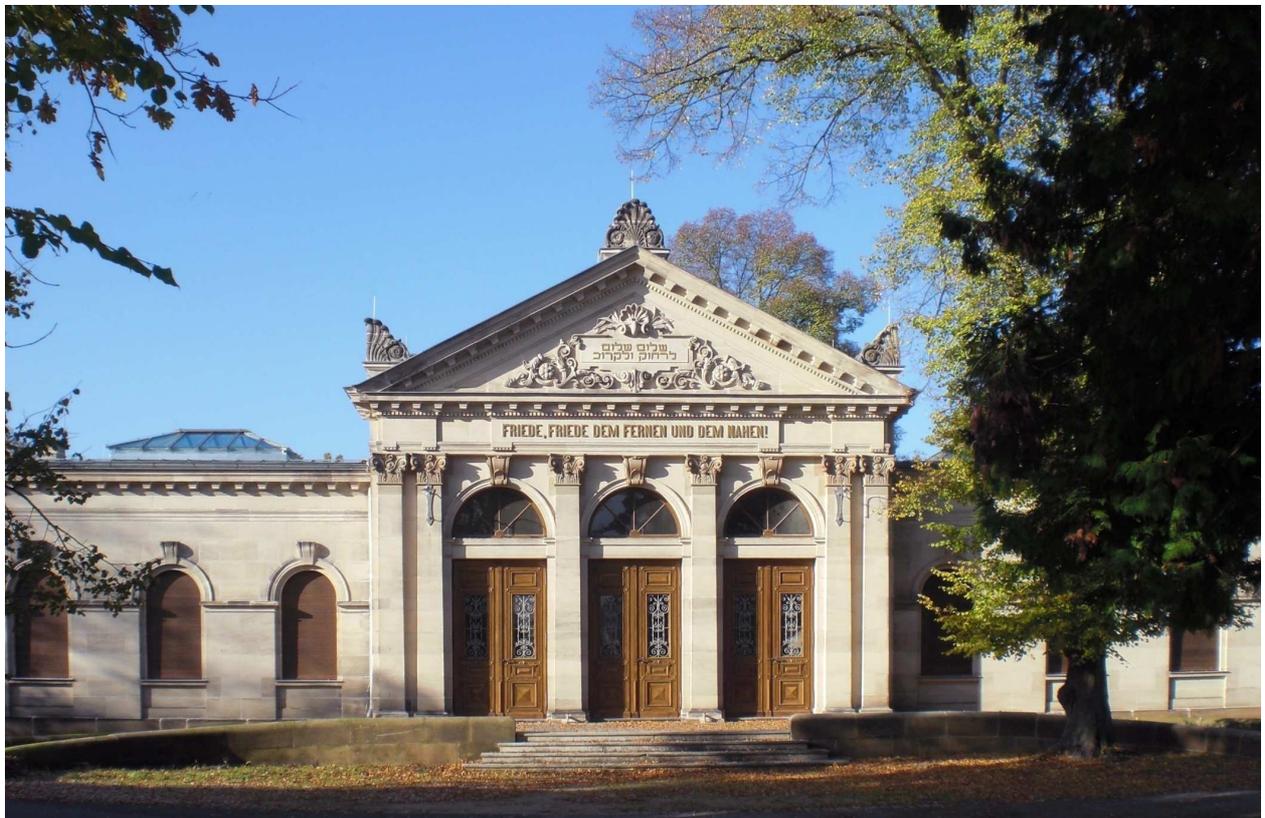
Nachdem auch die Türen wieder die ursprüngliche Holzmaserung erhalten haben, kommt das Gebäude jetzt dem Bild von 1906 wieder sehr nahe.

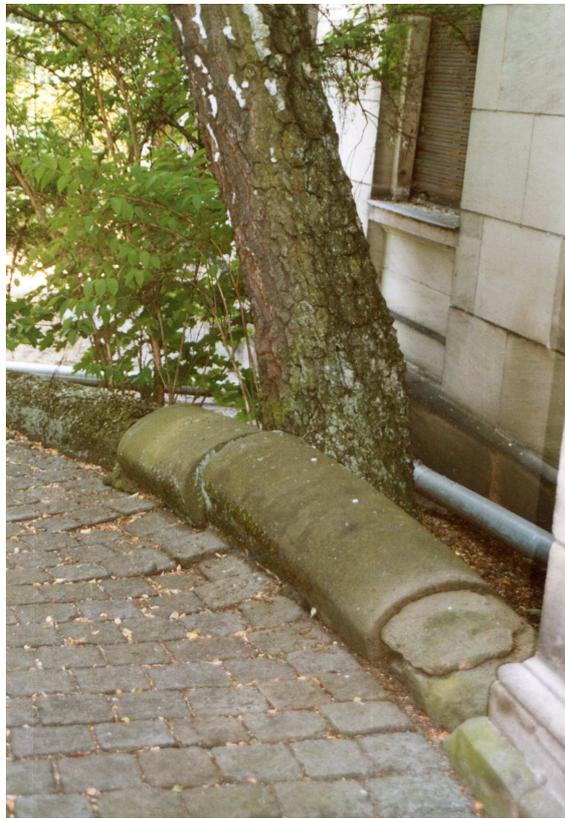
Hier ist zu sehen, wie Bäume das Fundament verschoben hatten.

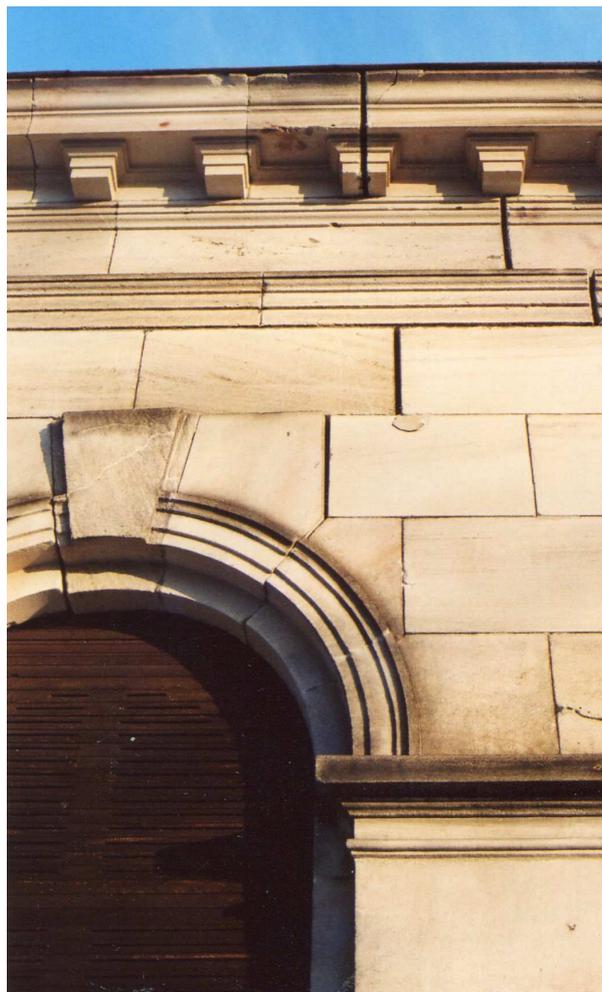
Dadurch waren Risse in den Mauern entstanden, herab fallende Gesteinsbrocken gefährdeten Besucher.

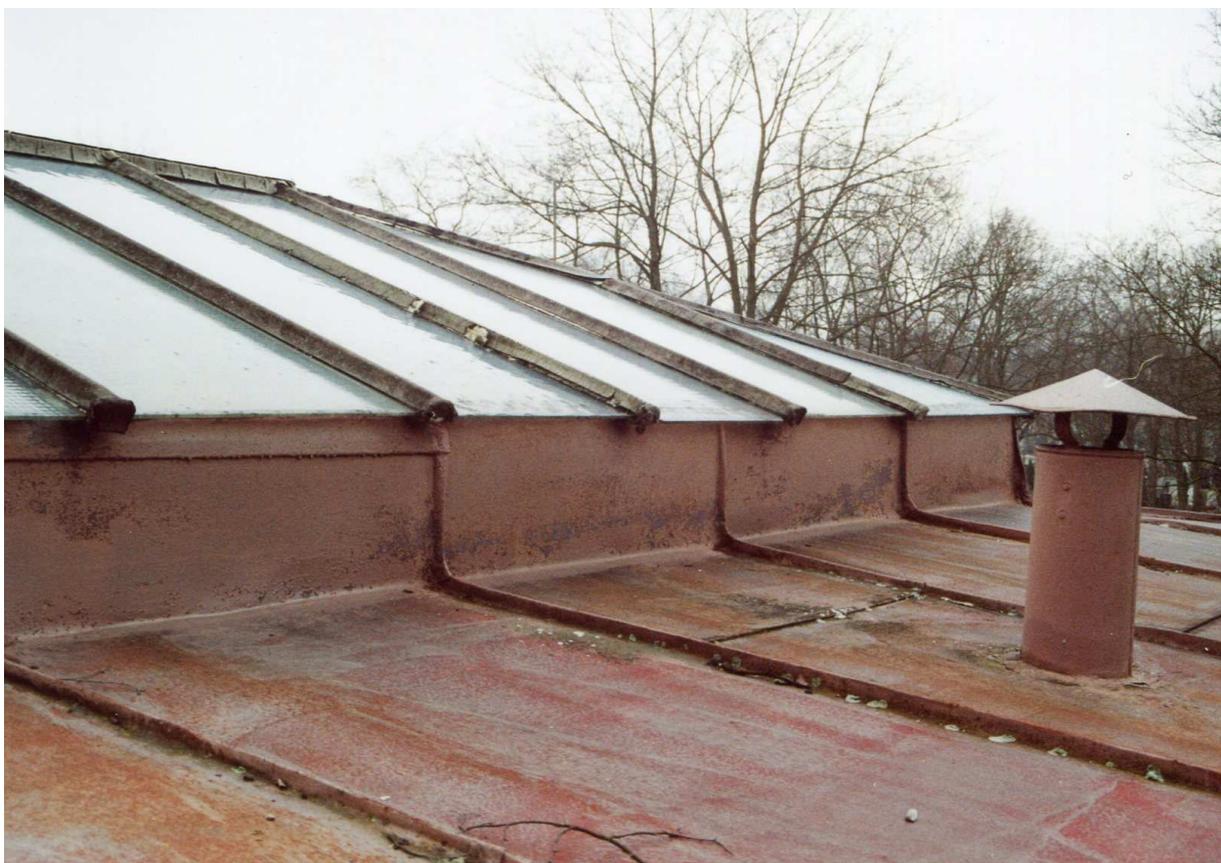
Das undichte Dach verursachte massive Schäden im Innern,

Als eine der ersten Maßnahmen wurden deshalb die Blechabdeckung und die Dachentwässerung, sowie die Blitzschutzableitungen erneuert.

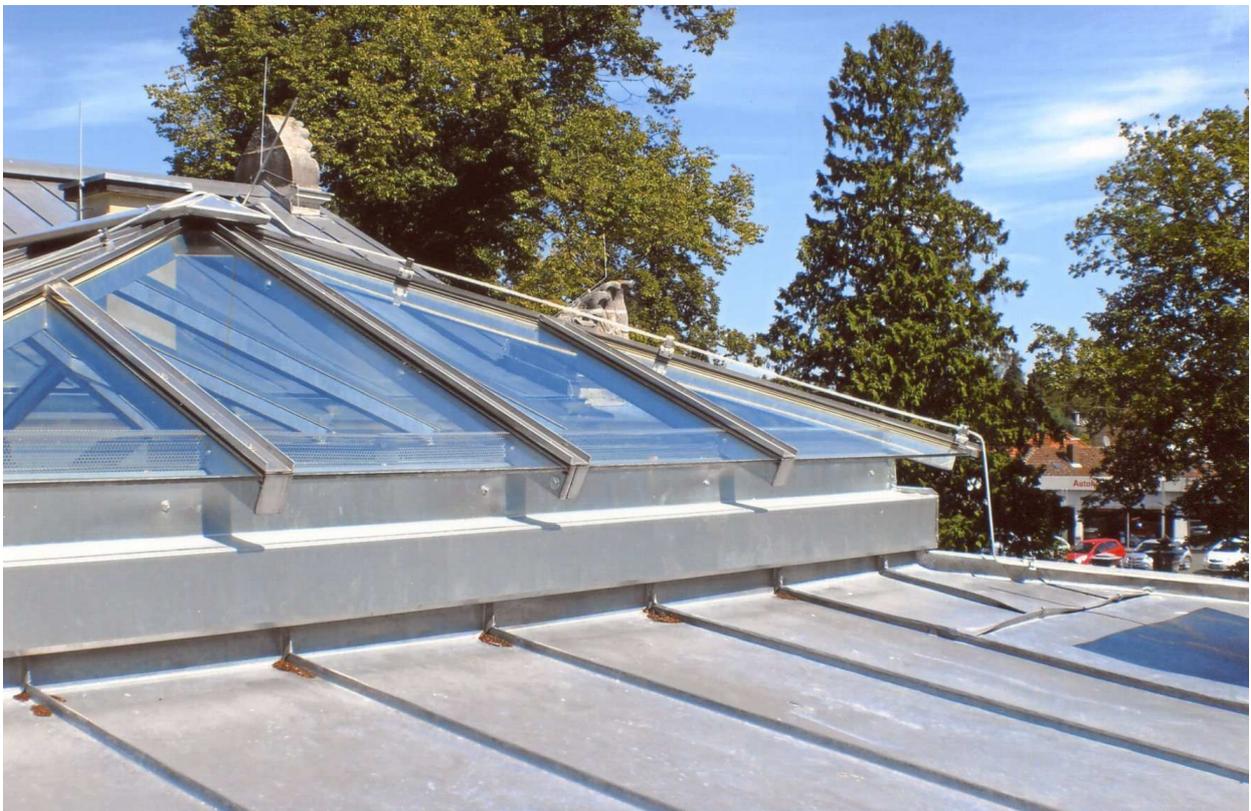
die ich mir auch von oben anschauen wollte.

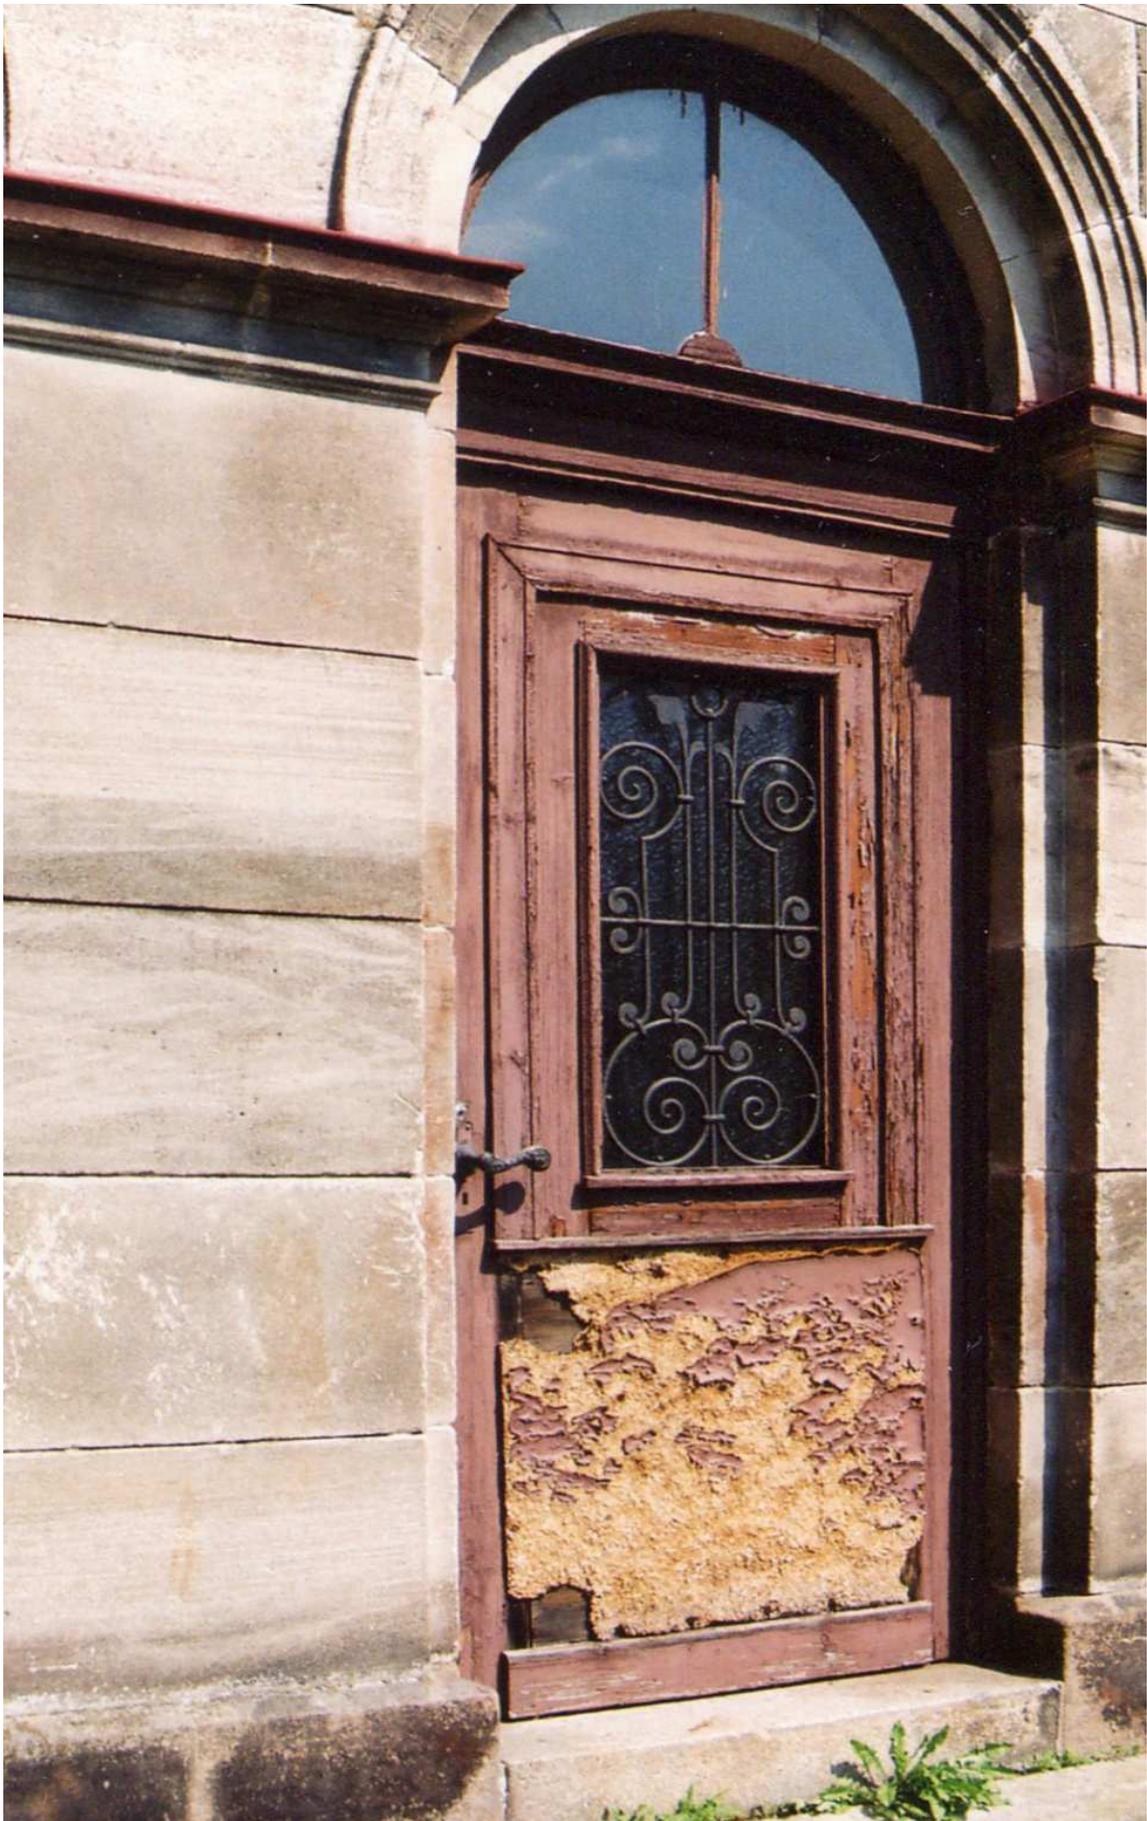
Dies ist eine von 3 Türen, die so verwittert waren, dass sie nicht mehr repariert werden konnten.

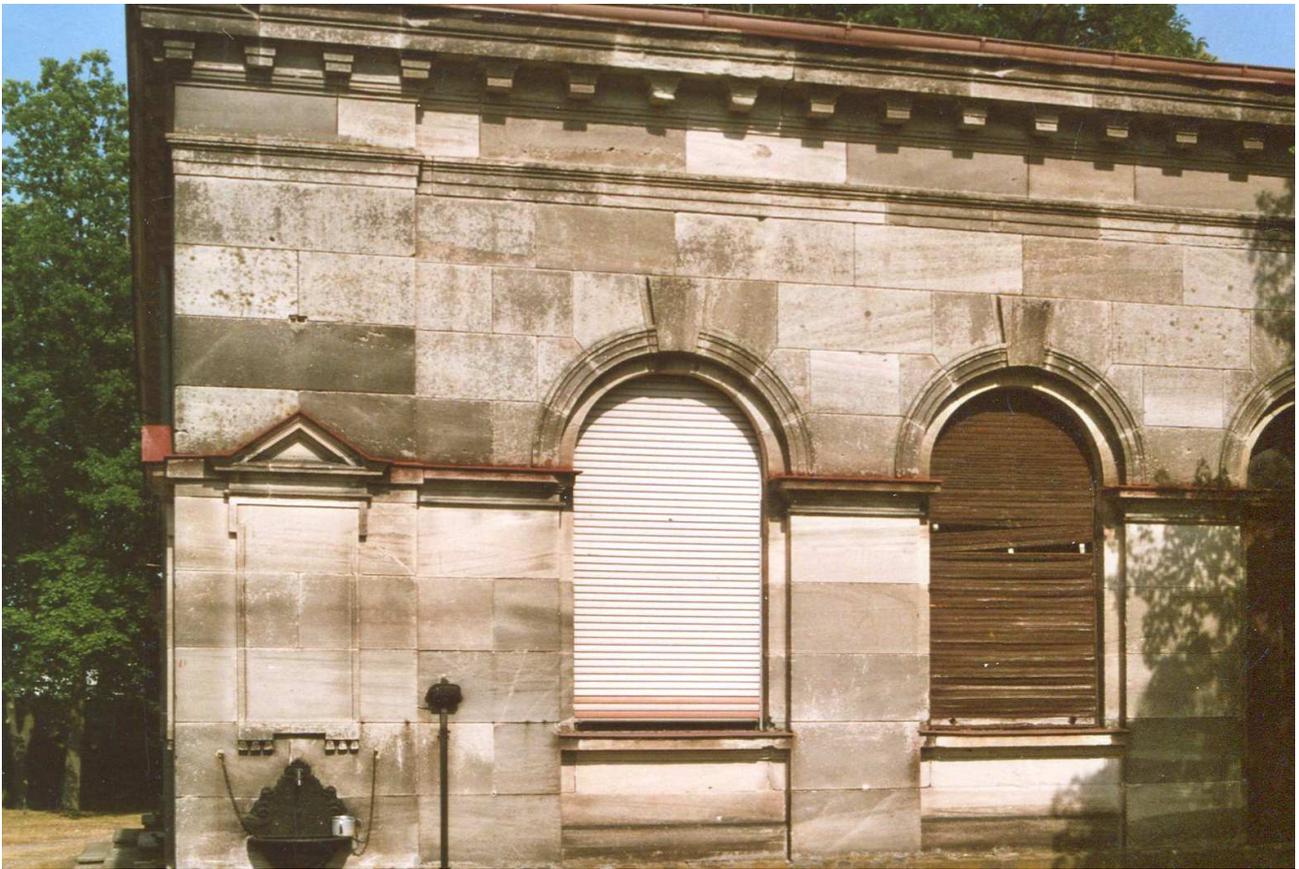
Fenster und Rollläden waren in desolatem Zustand.

Rollläden, Gesims- und Fensterbleche wurden erneuert, und alle Holz- und Metallteile nach Absprache mit der Denkmalschutzbehörde frisch gestrichen.

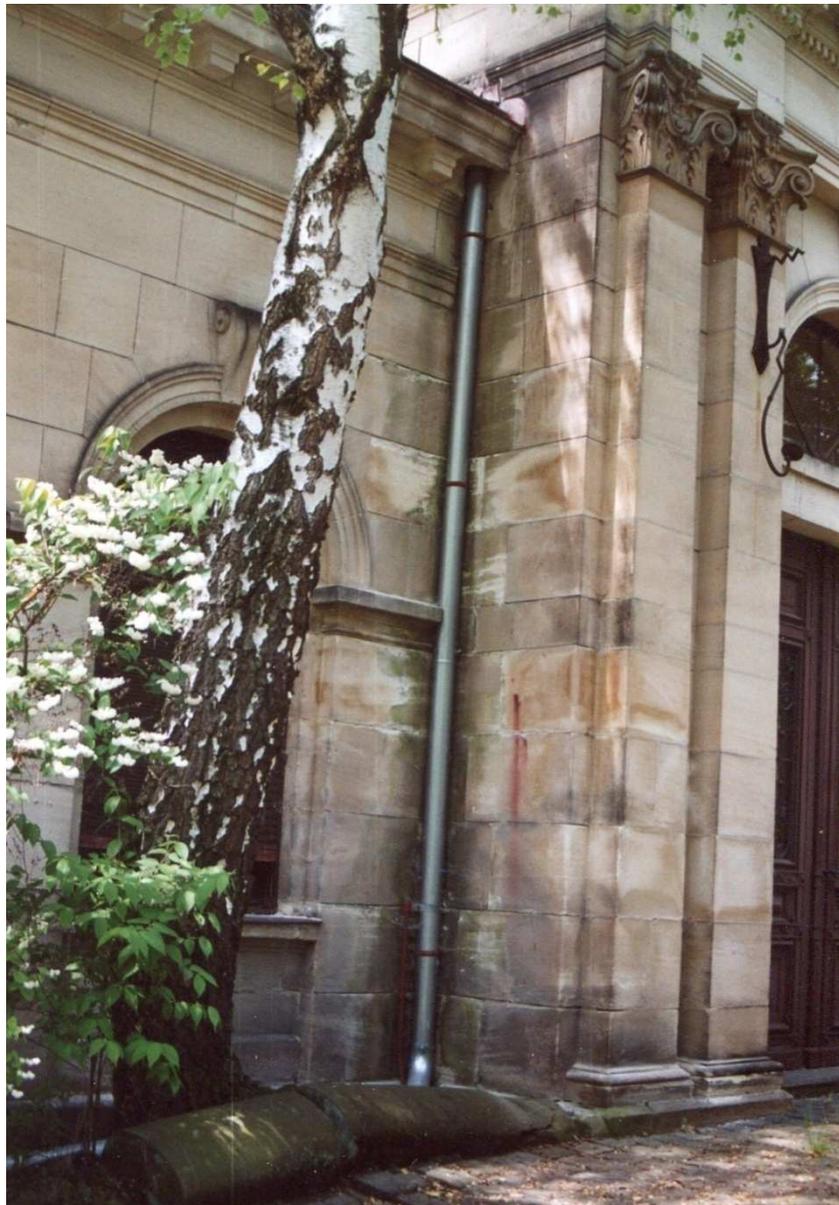
2005 stand der Keller unter Wasser. Die Mauer links neben dem Eingang war außen und innen durchfeuchtet.

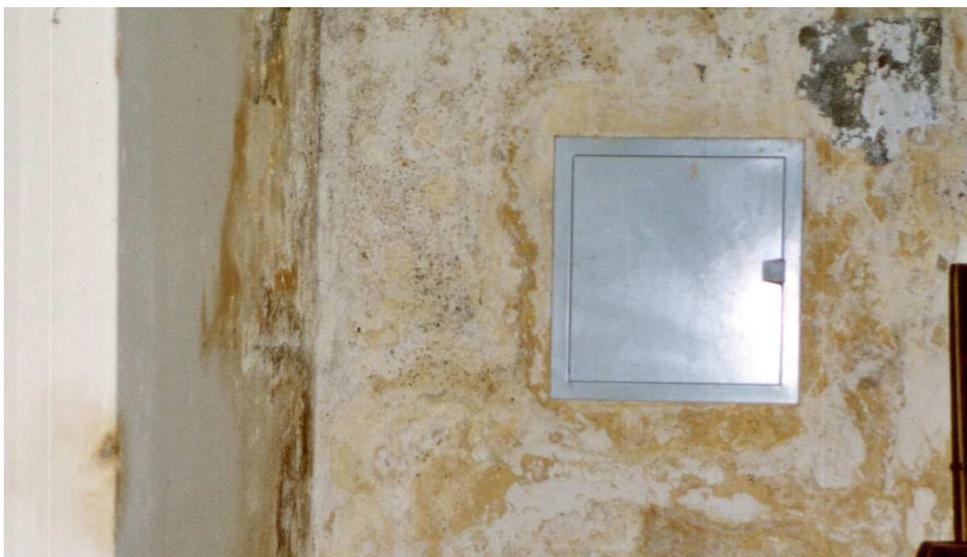
Da sich der elektrische Sicherungskasten in dieser Wand befindet, war schnellste Abhilfe geboten.

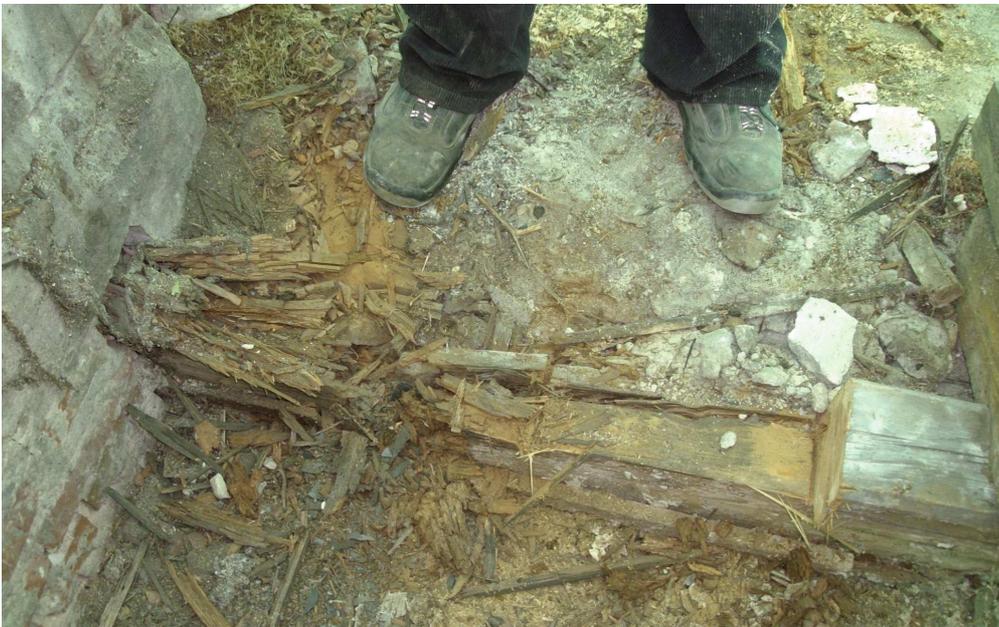
Dabei stellte das beauftragte Statikbüro fest, dass die Mauern nach außen drückten, und einer der tragenden Balken nahezu völlig zerstört war. So sah er aus!

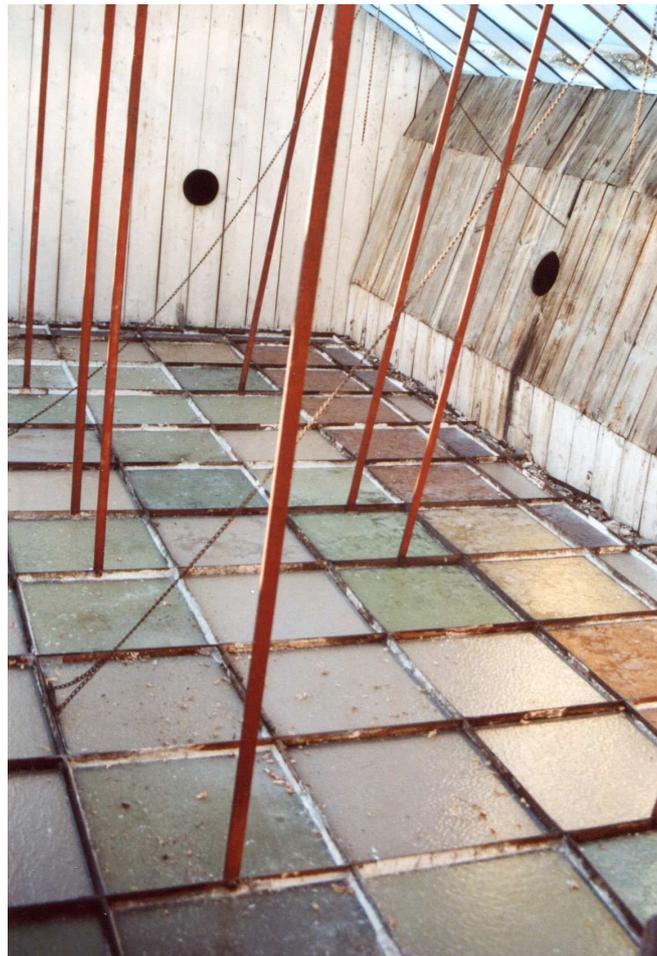
Die große Halle wird durch eine Buntglasdecke indirekt beleuchtet. Dieses Oberlicht besteht aus vernieteten Eisenprofilen, die an den Dachsparren aufgehängt sind.

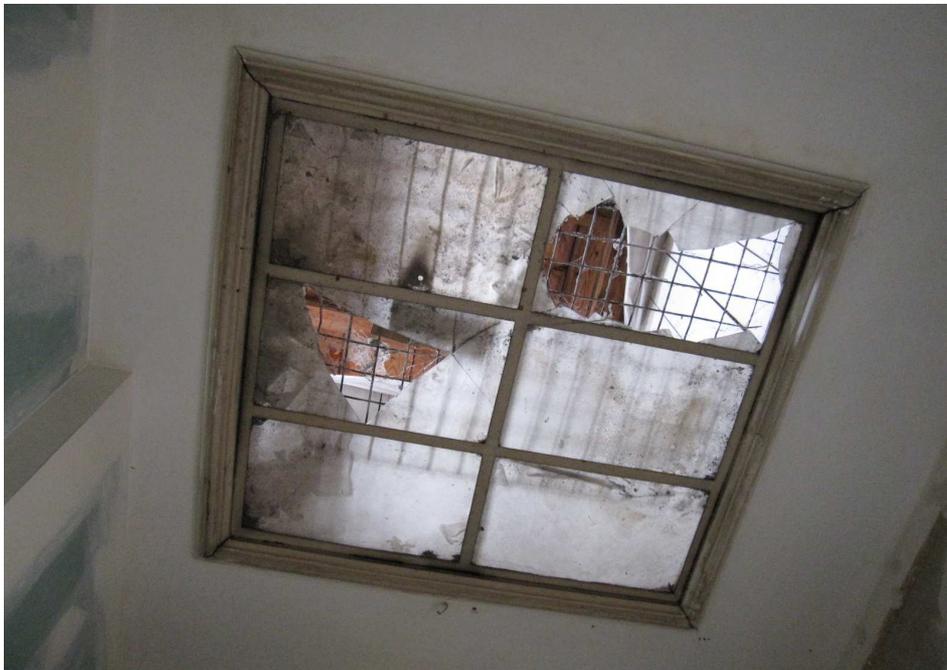
Auch Räume in den Seitenflügeln haben Glasoberlichter,

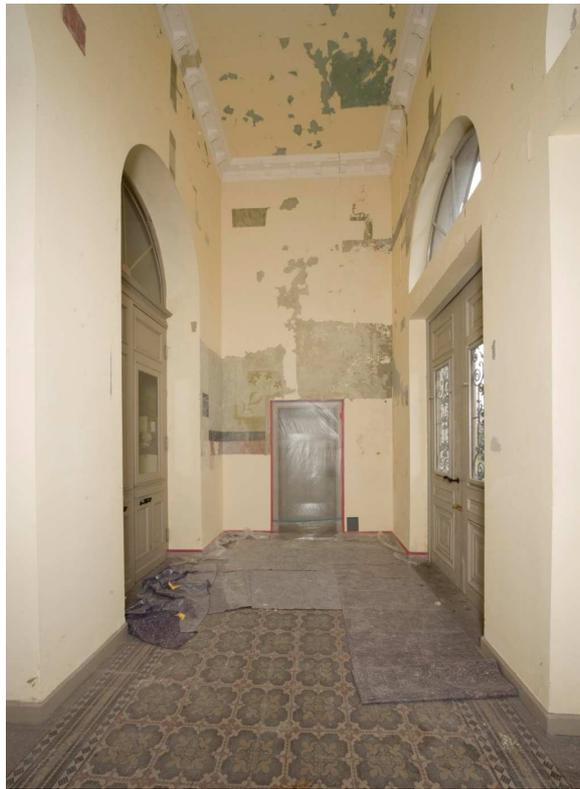
Unter mehreren einfarbigen Tüncheschichten fand sich in großen Teilen eine aufwändige Architekturmalerei.

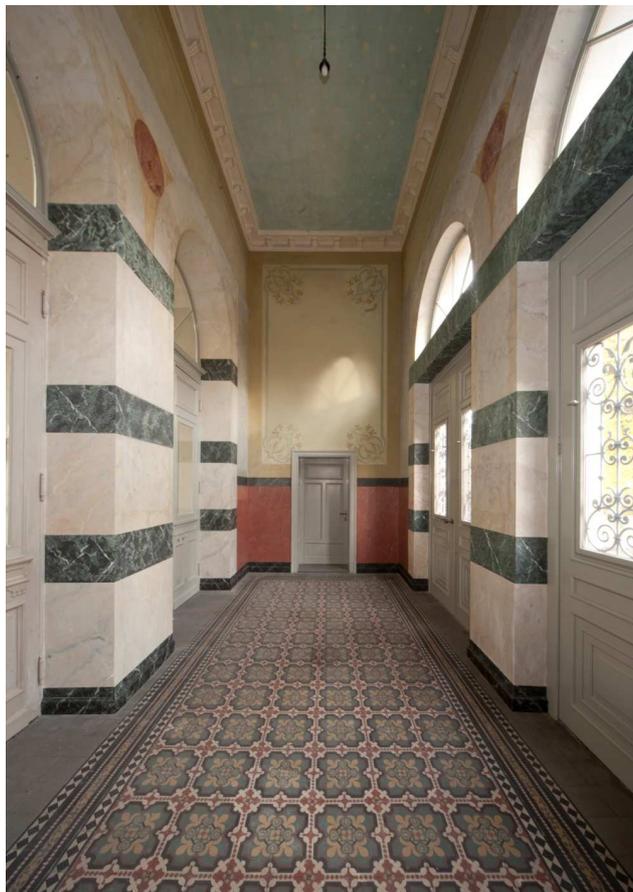
In der Vorhalle schufen verschiedene Marmorierungen und Malerei an der West- und Ostwand (im Bild rechts und links) eine Gliederung. Die Nord- und die Südwand waren

kassettiert und mit floralen Ornamenten verziert. Der Raum wurde oberhalb eines umlaufenden Gesimses von einem Sternenhimmel überspannt.

Diese prächtige Malerei wurde in Absprache mit der Unteren Denkmalschutzbehörde Fürth und dem Landesamt für Denkmalpflege München im Spätsommer 2010 durch Herrn Wiech und seinen Mitarbeiter, Herrn Suk in professioneller und einfühlsamer Detailarbeit restauriert.

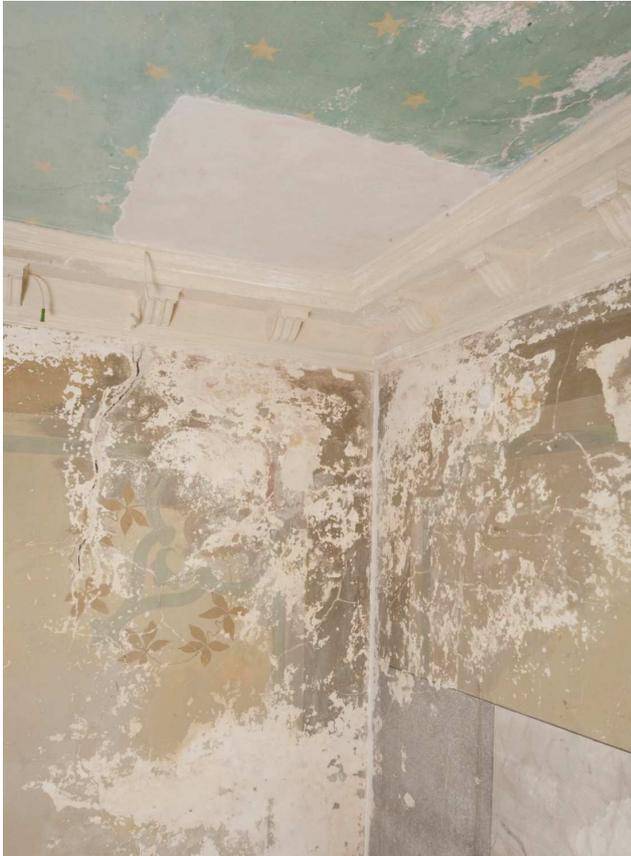
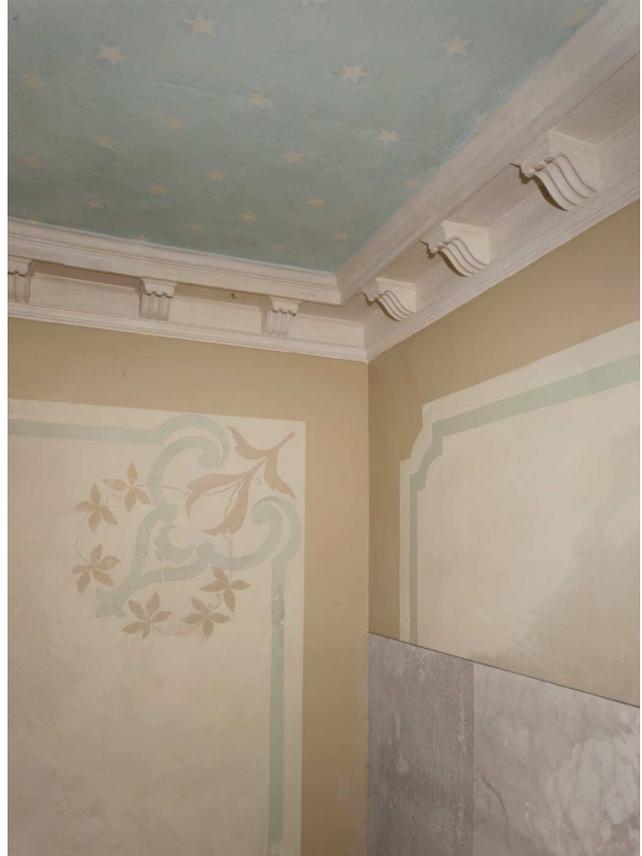
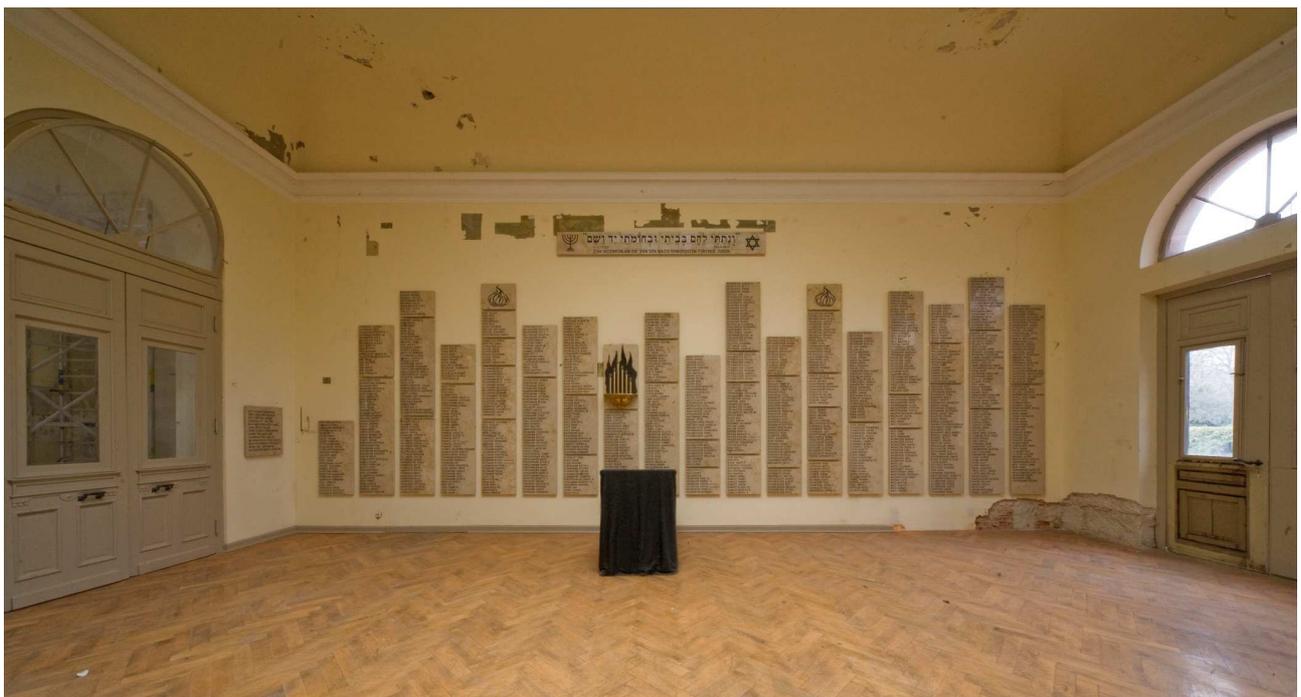
Hier noch eine Gegenüberstellung der Details, die das überzeugend zeigt.

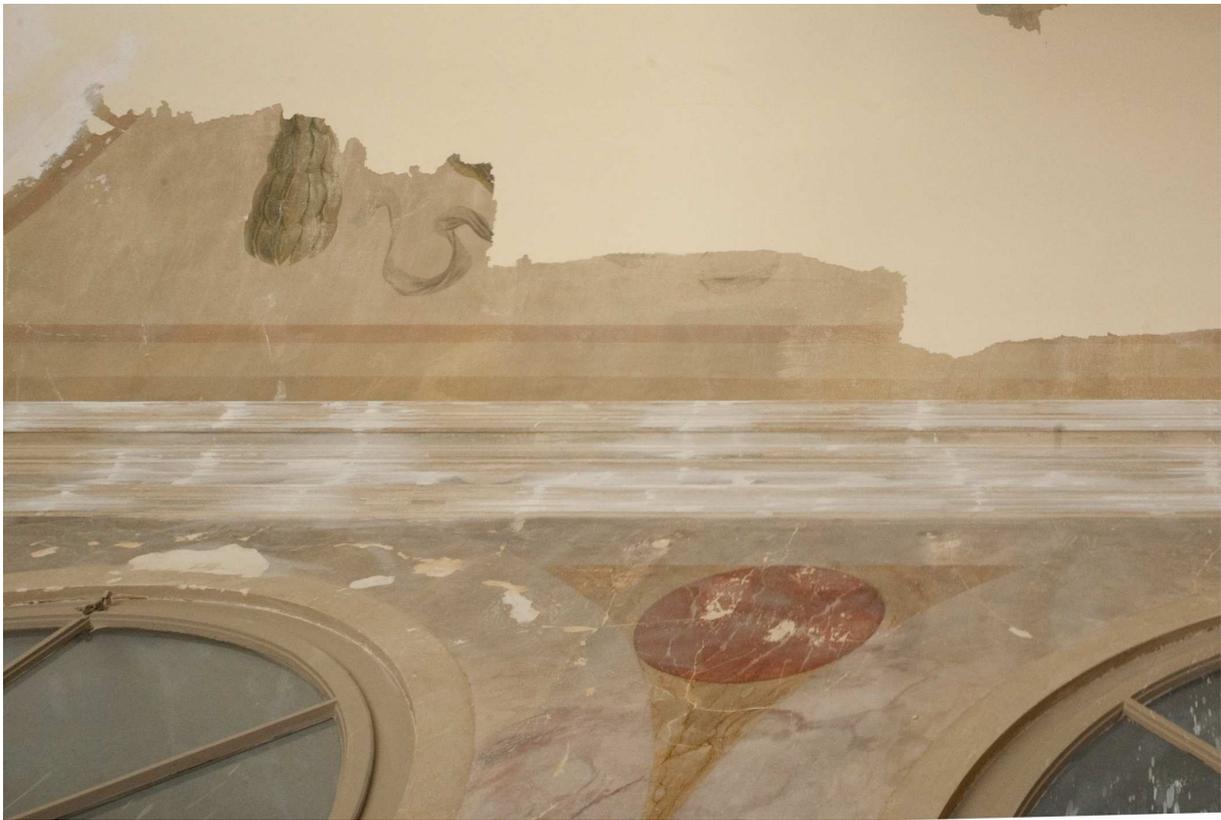
wie hier an der Westwand. Mit Rücksicht auf das Shoah-Denkmal wurde die Malerei in diesem Raum zwar gesichert, aber auf ihre Wiederherstellung verzichtet. Die Wandflächen wurden, auf Empfehlung der Denkmalschutzbehörde grau, die Hohlkehle, die Decke und die Türen weiß gefasst.

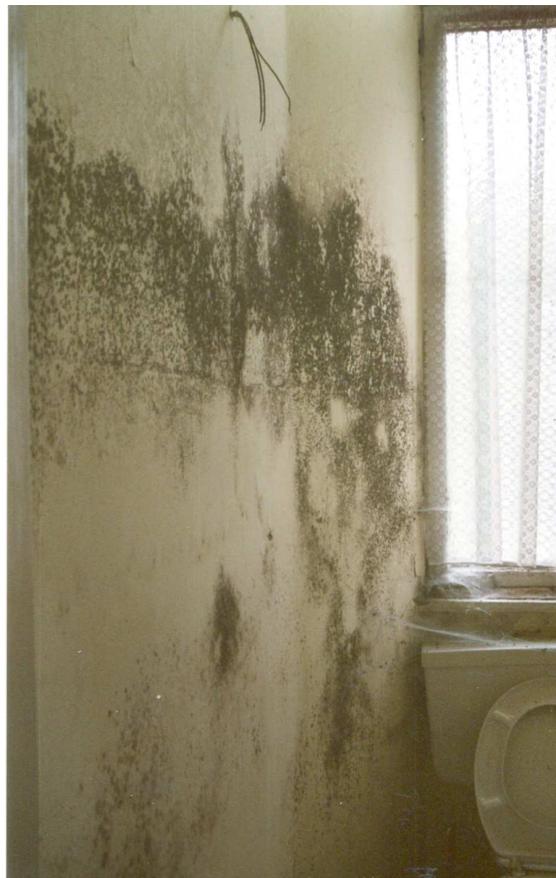
Weil die Wohnung seit Jahren leer steht und natürlich weder beheizt, noch gelüftet wurde, hatte sich großflächig Schimmel gebildet.

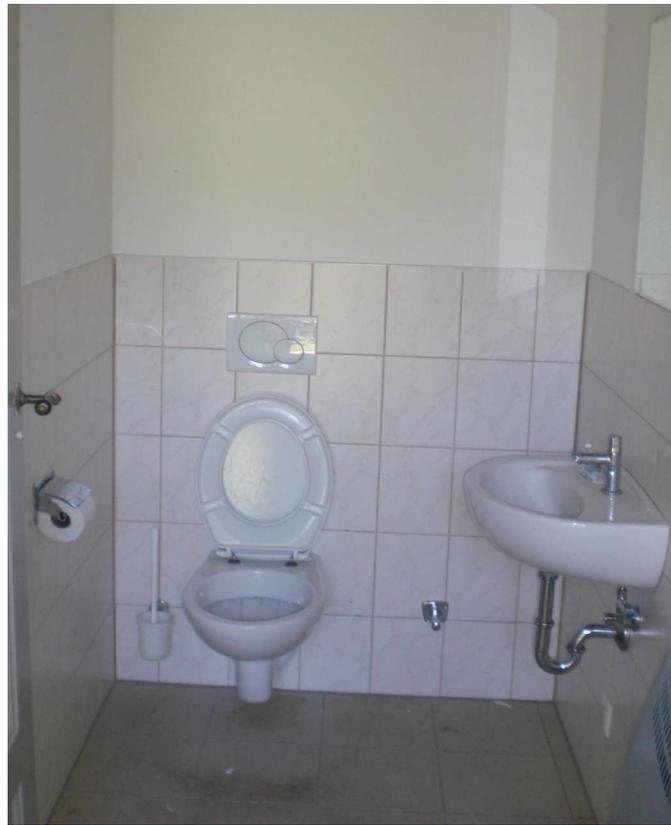
Der vermeintliche Schimmel erwies sich schließlich als echter Hausschwamm, der fachmännisch entfernt werden musste, bevor moderne Toilettenkeramik eingebaut werden konnte.

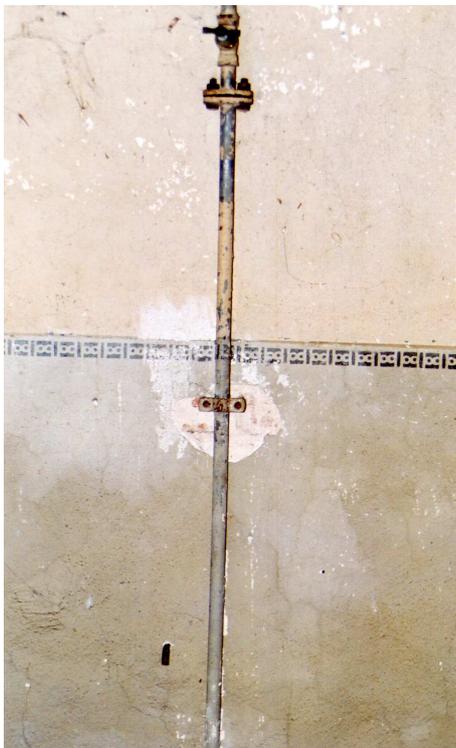
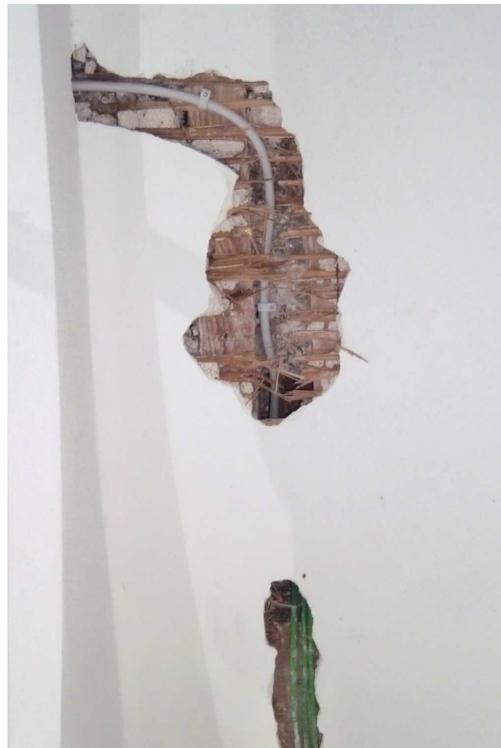
Die Haustechnik aus der Erbauungszeit hatte zwar einen gewissen nostalgischen Charme, aber sie entsprach in keiner Weise den heute gültigen Vorschriften und Standards.

Die Elektroinstallation und die Wasserleitungen wurden unter Putz völlig neu verlegt. Auch wurden Frostwächter eingebaut, sowie die Decken und die Wände der Funktionsräume im Nordflügel frisch gestrichen.

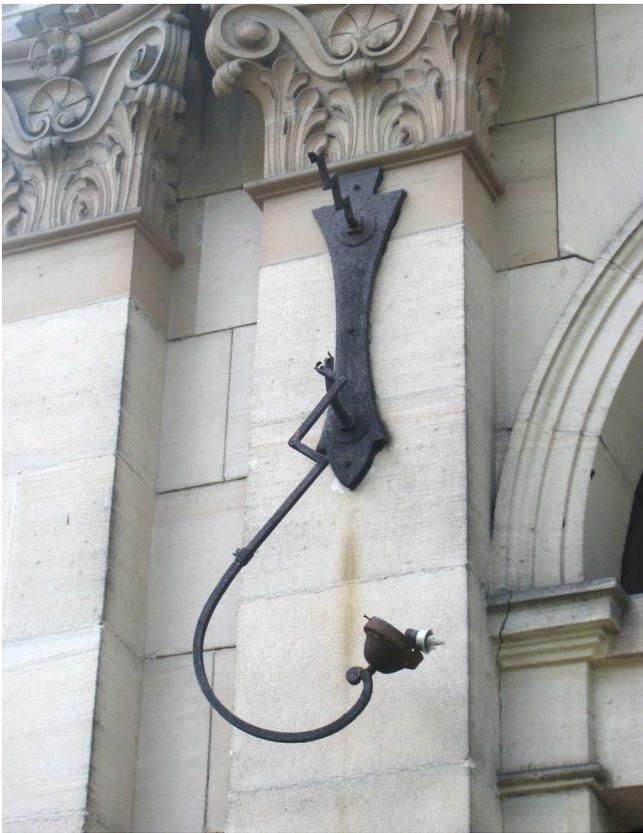
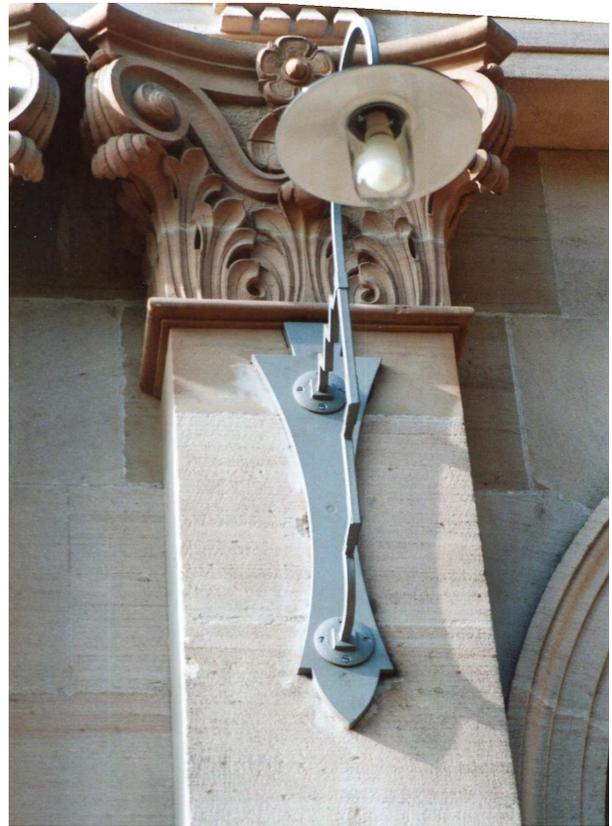
Der Verfall war zwar augenfällig und dramatisch – aber die historisch wertvolle Substanz war bis in die Details erhalten. Die Außenleuchten wurden originalgetreu nachgebildet.

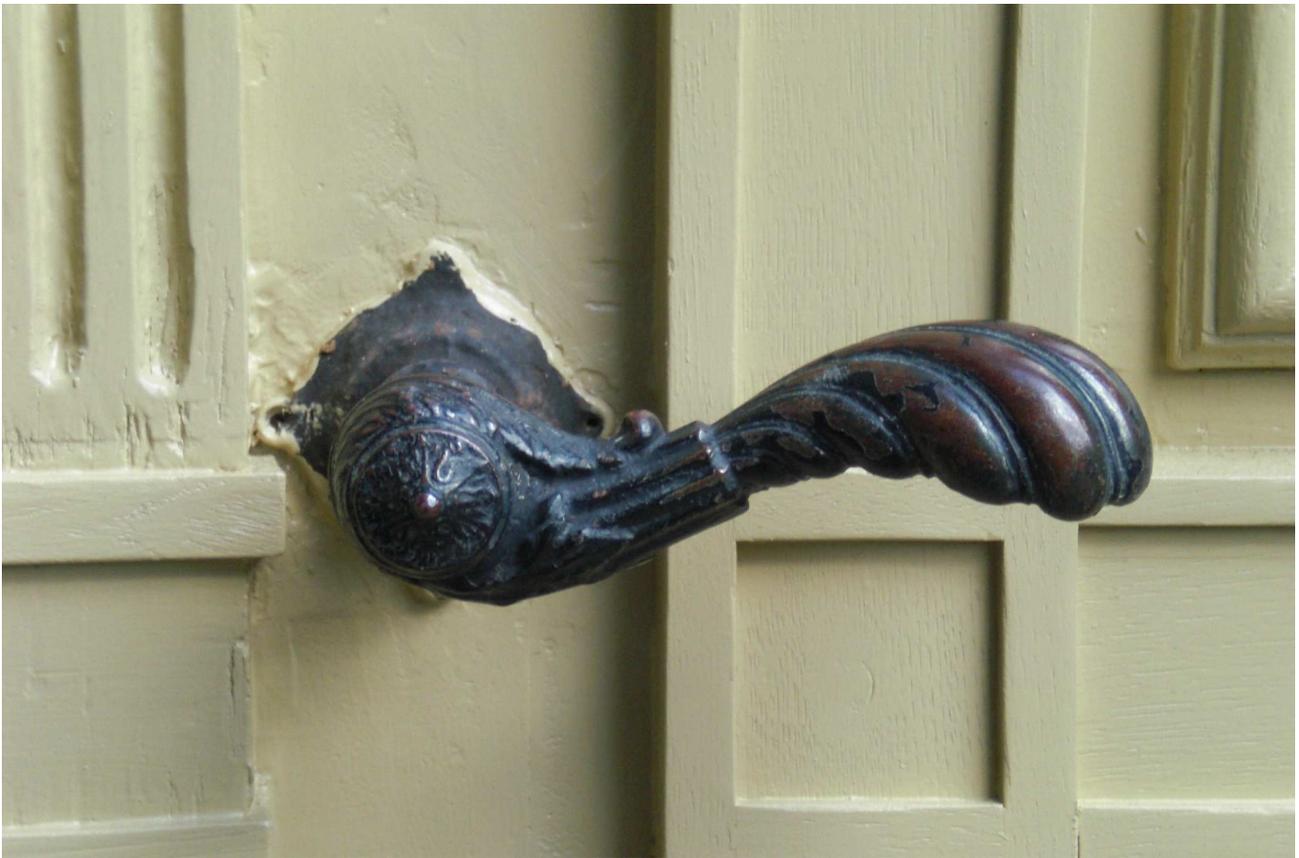
Die wunderschönen Türgriffe,

alle Beschläge und weitere Details wurden instand gesetzt und gereinigt.

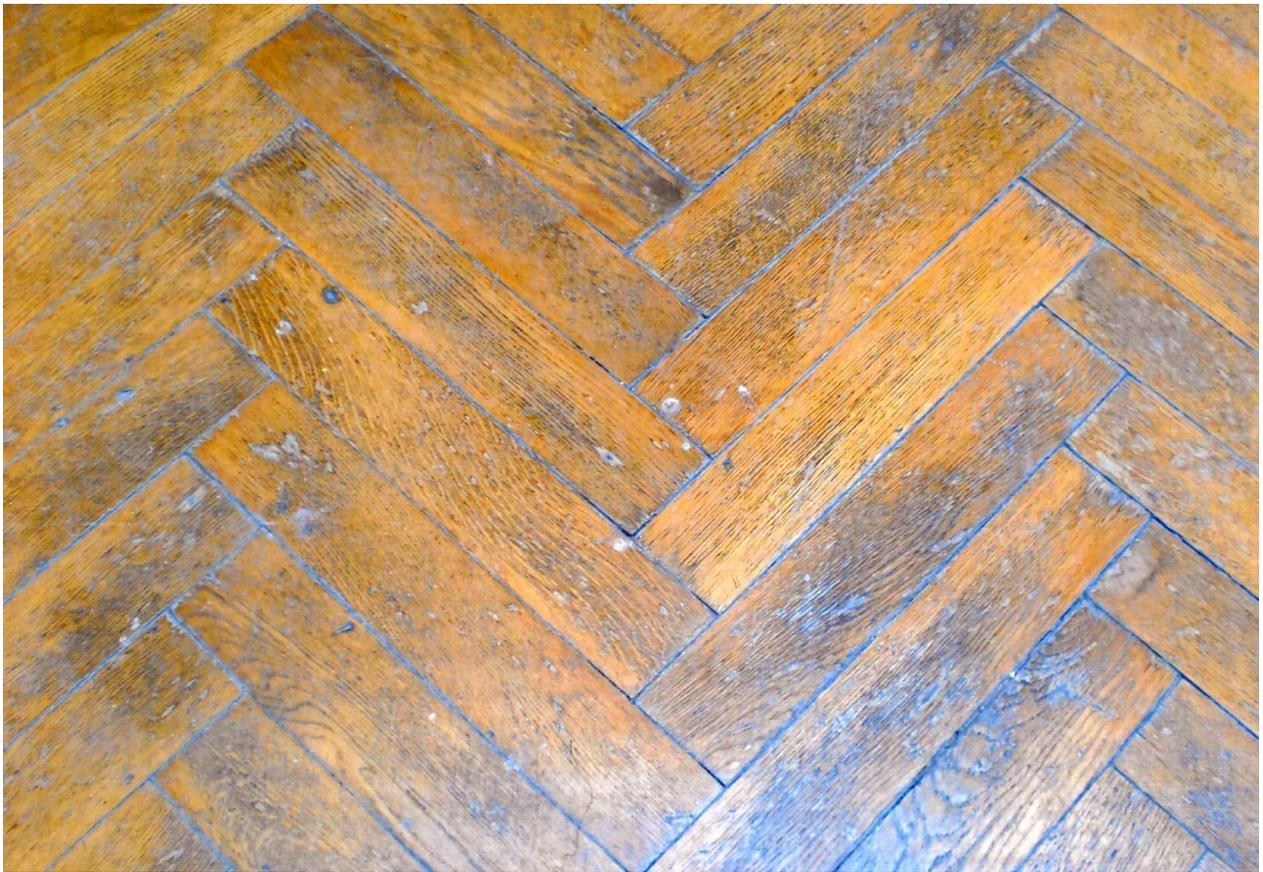
Das Parkett in der Haupthalle und in Nebenräumen des Nordflügels war verschmutzt und von eingedrungener Nässe beschädigt.
