# Halle im neuen jüdischen Friedhof Fürth nach ihrer Generalsanierung

## **Die Generalsanierung der Halle**

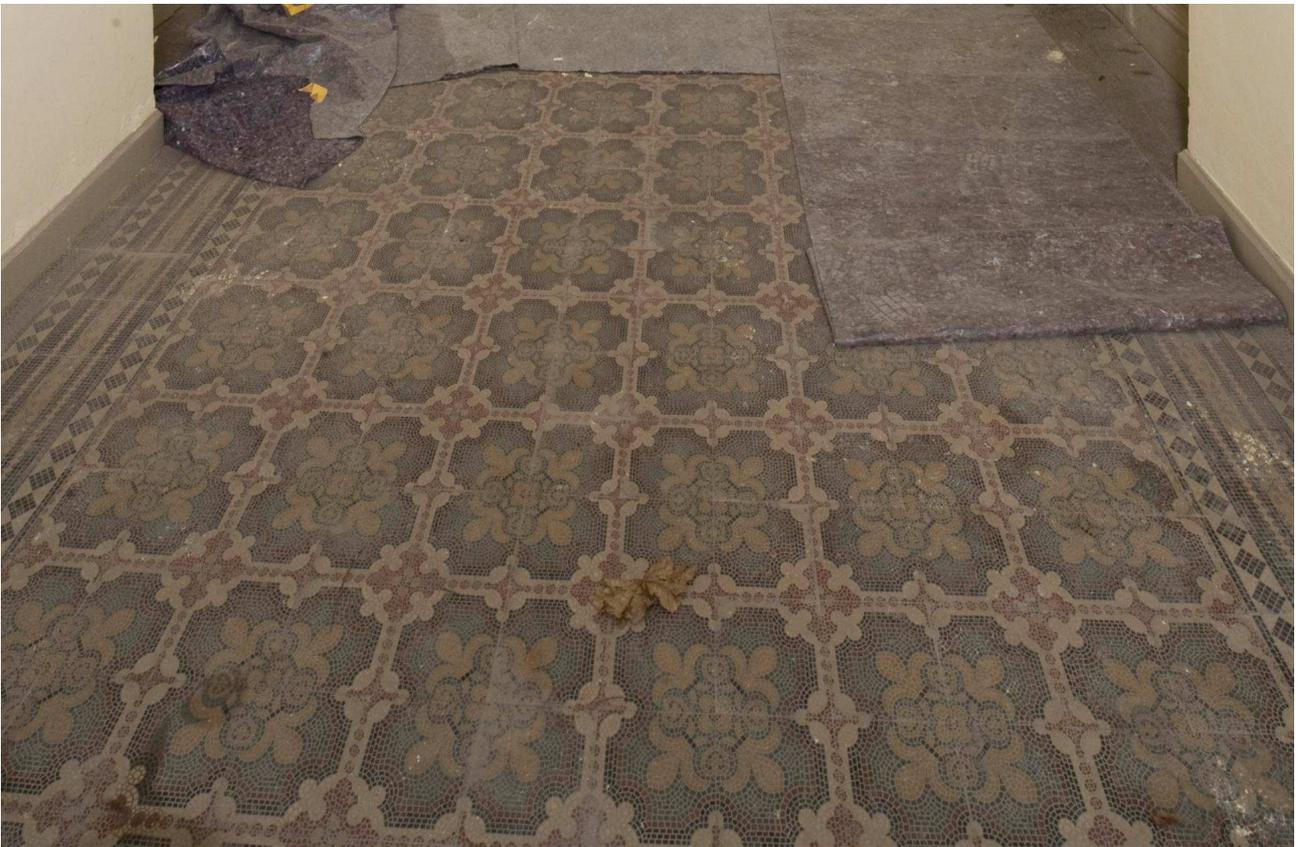
Das Fußboden-Mosaik in der Vorhalle hatte dagegen nur geringe Schäden.
